## Etageboligbygninger og mursejlere

- inspirationskatalog til ejere og lejere

# Etageboligbygninger som fyrtårne

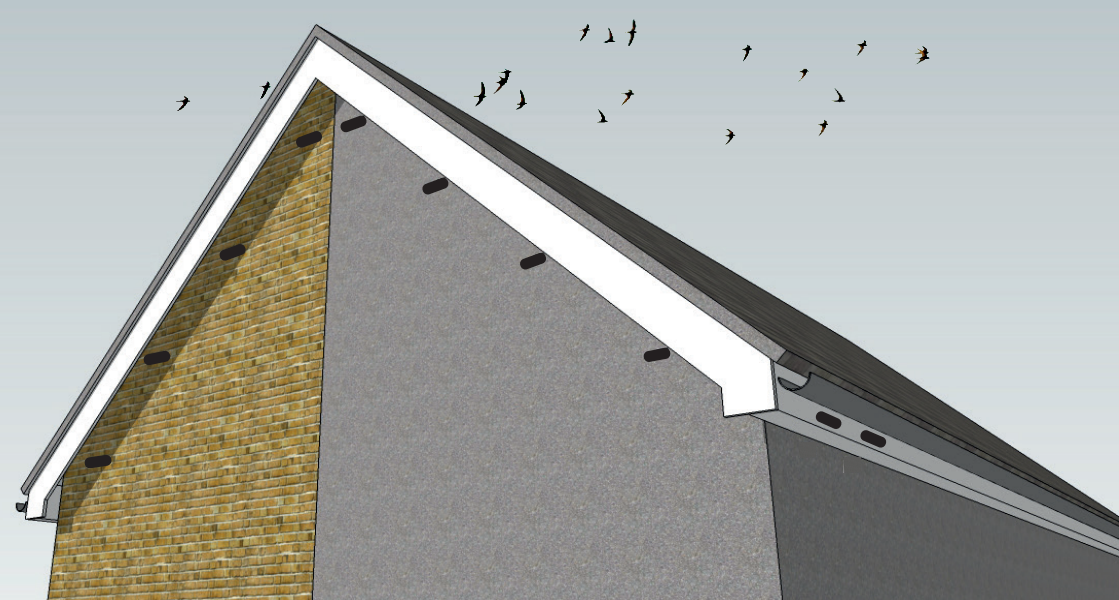
Illustration af gavl med og uden udvendig isolering med flyvehuller placeret så højt som muligt og tæt på tagudhæng, der giver adgang til redesten bag. Redesten kan placeres mod alle retninger. På langsiden giver flyvehullerne i tagudhæng adgang til en redeplads i tagudhænget. © Dick Nevell

- Redestenen indbygges i facadens ydermur, så kun forsiden er synlig.
- Redestenen indbygges delvist i facadens ydermur, så del af redestenen er synlig.
- Redestenen integreres i facaden i forbindelse med en efterisolering med facadebatts, hvor kun flyvehullet og ringen omkring det er synligt.
- Redesten specielt tilpasset tagfoden monteres og der skabes adgang til flyvehullet.

Batts til udvendig facadeisolering med en tykkelse på mindst 120 mm er velegnede. Ved en mindre tykkelse kan redestenen rage lidt ud fra facaden. Facader med allerede monterede facadebatts kan i øvrigt ikke bære opsætning af redekasser, så find en anden placering.

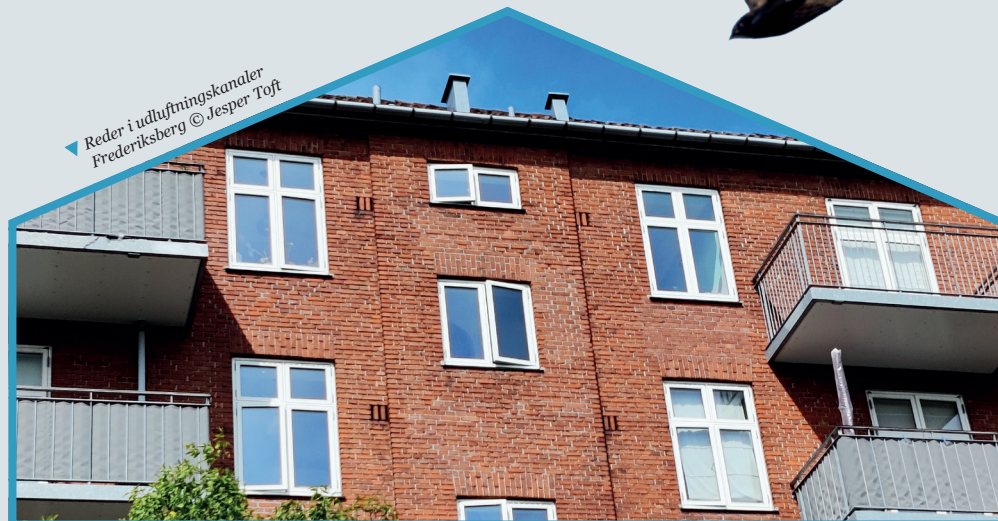
▼ Reder i udluftningskanaler  
Frederiksberg © Jesper Toft

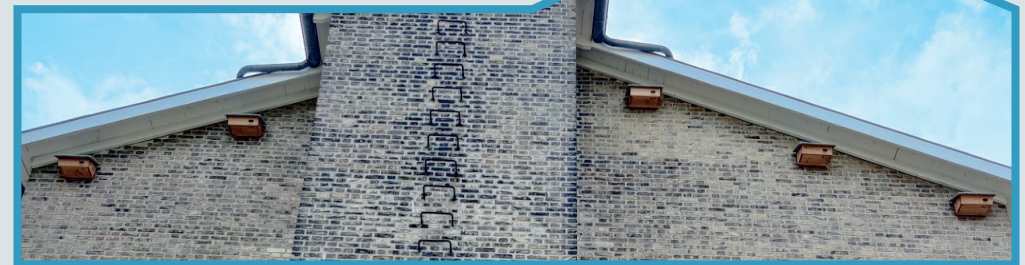
▼ Redekasser på gavl under tagudhæng,  
FSB, Brønshøj. © Jesper Toft

- En redekasse, der tilpasses tagudhængget på facade eller gavl, giver både en god æstetisk og sikker løsning for mursejlerne, da den er sikret mod både regnvand og fjender, der ikke kan sætte sig på taget.
- En redekasse med skråt tag er mest beregnet til opsætning på facader og gavle uden et tagudhæng. Det skrå tag sikrer at regnvandet løber af og beskytter redekassen mod de fjender, der ikke - eller har ret svært ved - at sætte sig på taget.
- En redekasse med fladt tag er beregnet til opsætning tæt under et vandret tagudhæng og beskytter mod fjender, der ikke kan sætte sig på taget.

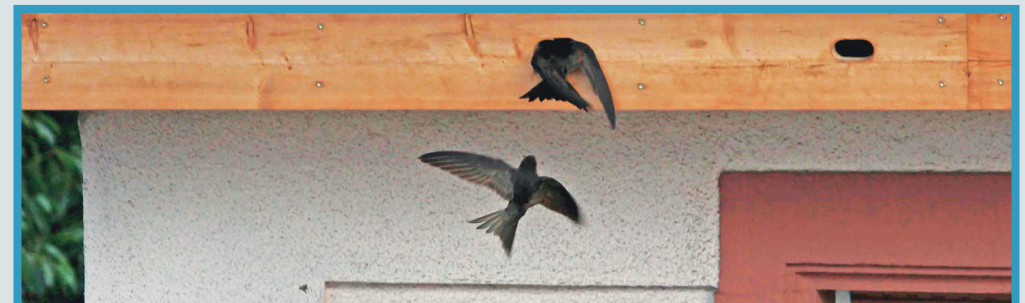
▼ Redekasser bygget ind i tagudhæng. © Ingolf Grabow FrankfurtM

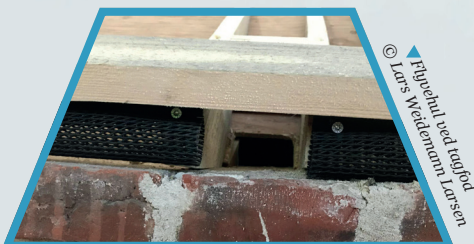
▲ Flyvehul ved tagfod  
© Lars Weidemann Larsen

Intet kendskab til ynglende mursejlere i bygningen. En lokal tømrer fik lov til at bygge nogle integrerede redekasser ved tagfoden med adgang via flyvehul under tagrenden i forbindelse med tagudskiftningen. Flyvehullet er usynligt nedefra.

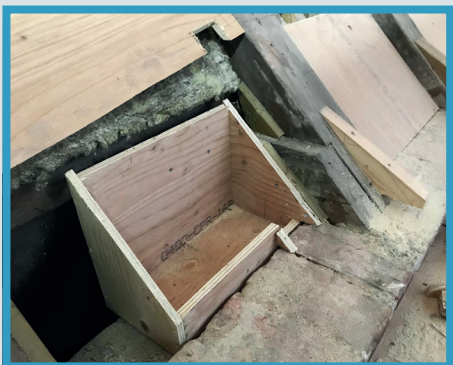
▲ Indbygget redkasse uden tag  
© Lars Weidemann Larsen

*Løsningen* sikrer, at mursejlerne kun får adgang til redekassen via et flyvehul i fuglegitteret og ikke til resten af tagrummet. Tømreren brugte en times tid på at bygge den integrerede redkasse.

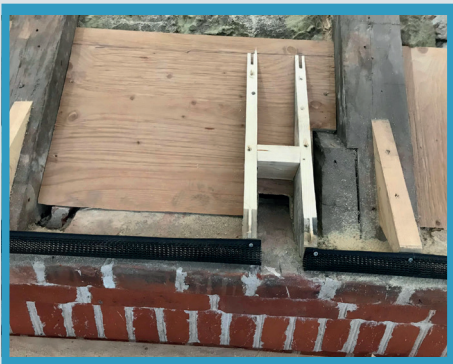
▲ Indbygget redkasse med tag  
© Lars Weidemann Larsen

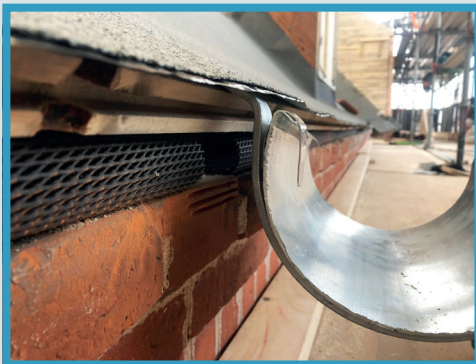
▼ Flyvehul under tagrende  
© Lars Weidemann Larsen

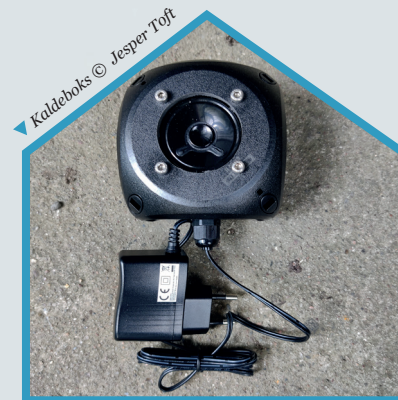
▼ Kaldeboks © Jesper Toft

Mursejlerne orienterer sig i deres søgning efter mulige redepladser på kald fra andre mursejlere. Afspil derfor deres duetkald så tæt på redekasserne som muligt, da det altid lokker de unge mursejlere til, der leder efter en egnet redeplads. Det kan gøres nemt med en lille kaldeboks. Hvis der allerede yngler mursejlere i bygningen, er det ikke nødvendigt at afspille deres kald.

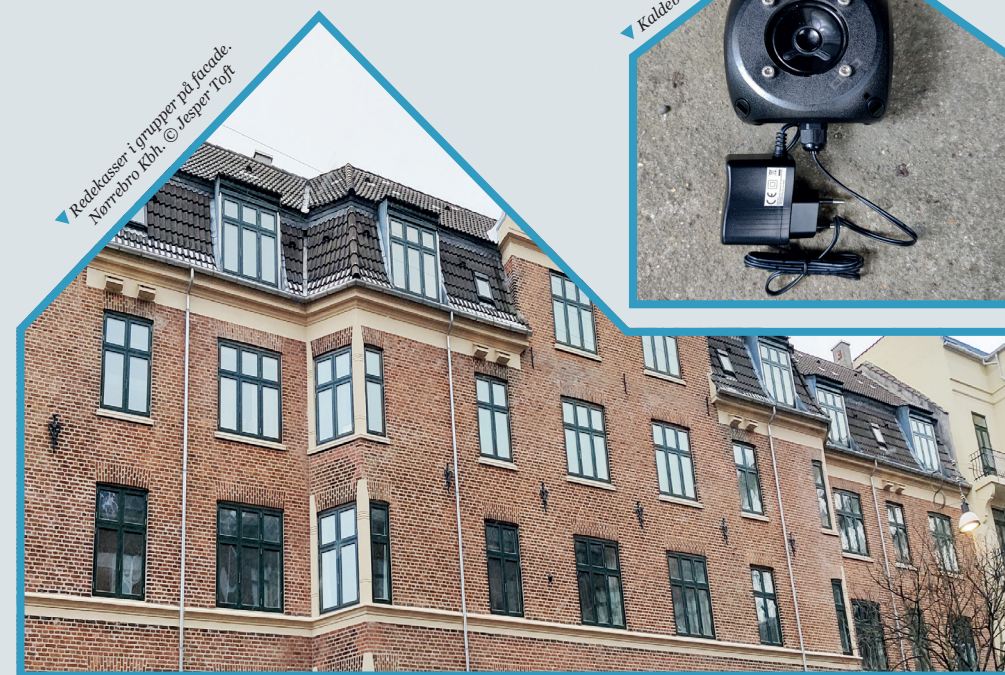
▼ Redekasser i grupper på facade. Nørrebro Kbh. © Jesper Toft

Mursejlerne er sociale og yngler gerne tæt på hinanden. Placer derfor flere redekasser ved siden af hinanden med 50 cm mellem flyvehullerne og gerne i grupper på 3 - 4 eller forskudt, hvis de monteres under hinanden, for at undgå kollision mellem mursejlerne.

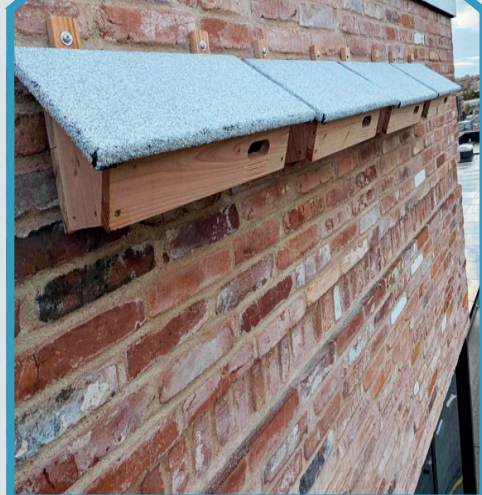
Redekasser på DGNB certificeret bygning, den eneste i Danmark. Århus © Jesper Toft

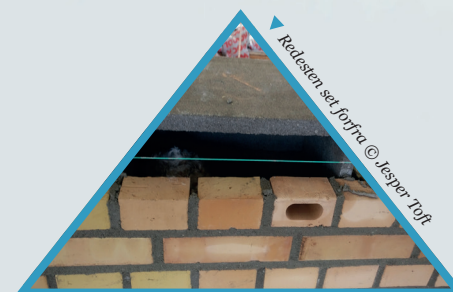
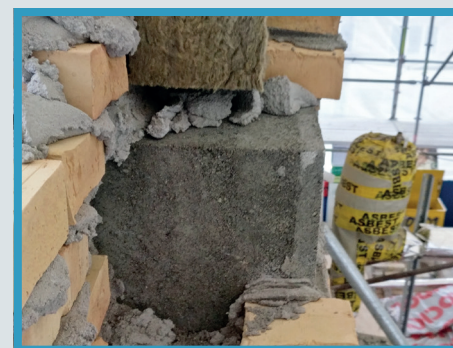
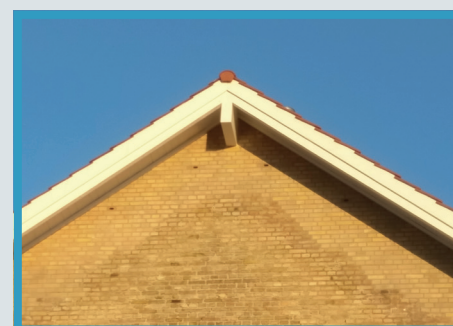
Løsningen blev at montere de integrerede redesten i facaden så tæt som muligt på de oprindelige redepladser, men nu lidt højere og så tæt på tagudhængt som muligt. Der blev indsat 4 redesten i gavlene på 6 bygninger, det første projekt af den art i Danmark.

Konkret blev der boret flyvehuller på 28-65 mm i de i forvejen anvendte gule mursten, hvorefter de blev muret ind i facaden. På indersiden blev der monteret en firkantet kasse af træbeton med åben forside af Cambridgetypen med 4 cm mellem den ene side af kassen og flyvehul og mellem bund og flyvehul.

Der blev også opsat 16 redekasser af træbeton - Vivarapro GZ 10 - på andre gavle som et alternativ til redestenene. De forblev i den grå oprindelige farve. Renoveringen er i øvrigt Svanemærket og krævede derfor en tilladelse til indsætning af redesten i facaden og opsætning af redekasser på facaden herfra. Det er stadig den eneste svanemærkede bygning med redesten/redekasser til mursejlere, da redesten eller redekasser kun giver meget få points, da fokus er byggematerialer.

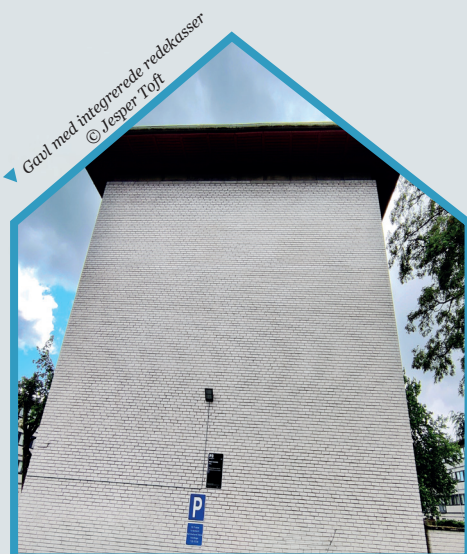
*Løsningen* blev derfor at bygge integrerede redekasser af støbefiner og primært placere dem i tagudhænget på gavlene, 144 i alt fordelt på 26 bygninger. Gavle med store træer tæt på blev undtaget og her blev der opsat integrerede redekasser på langsiderne, hvor det var muligt.

Der blev boret flyvehuller så tæt på facaden som muligt, da det var her de oprindelige reder var placeret. Flyvehullet gav kun adgang til redekassen inde i tagudhænget og ikke til selve taget.

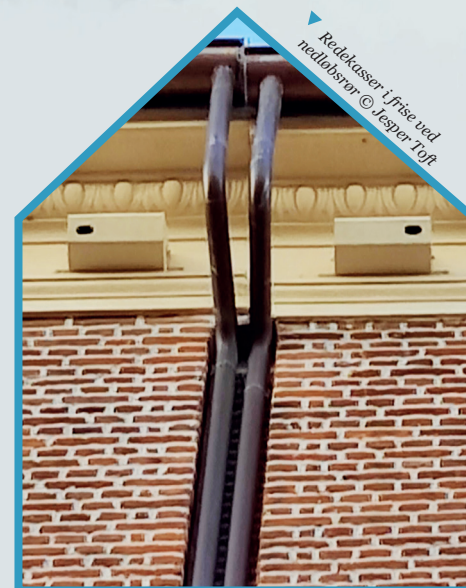
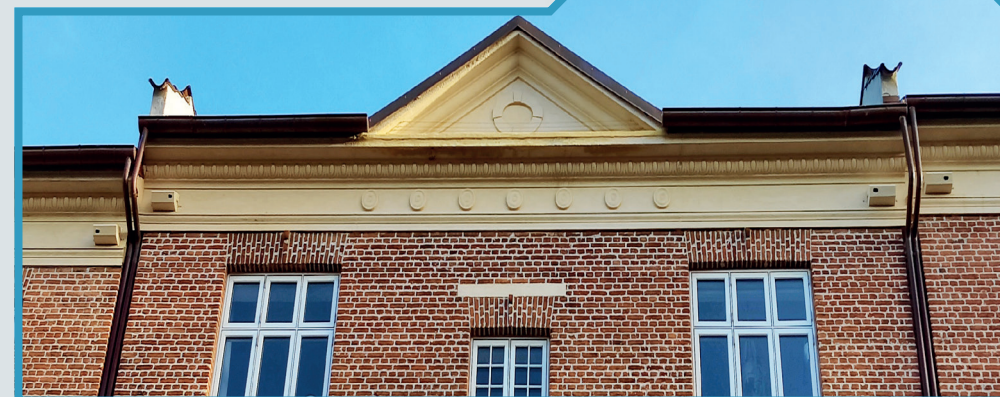
*Løsningen* blev at opsætte 8 redekasser på bygningernes lyse frise under tagrenden, hvor frisen blev brudt ved sammenføjnning mellem 2 bygninger. Det var også æstetisk en god placering, da frisen alligevel var brudt her.

De valgte redekasser var en hollandsk model af eternit/træbeton - Mastricht - som ikke er så tung og derfor velegnet. De blev malet i frisens farve med en diffusionsåben maling, samme maling som blev brugt til frisen. Maling skal være diffusionsåben for at undgå kondens.

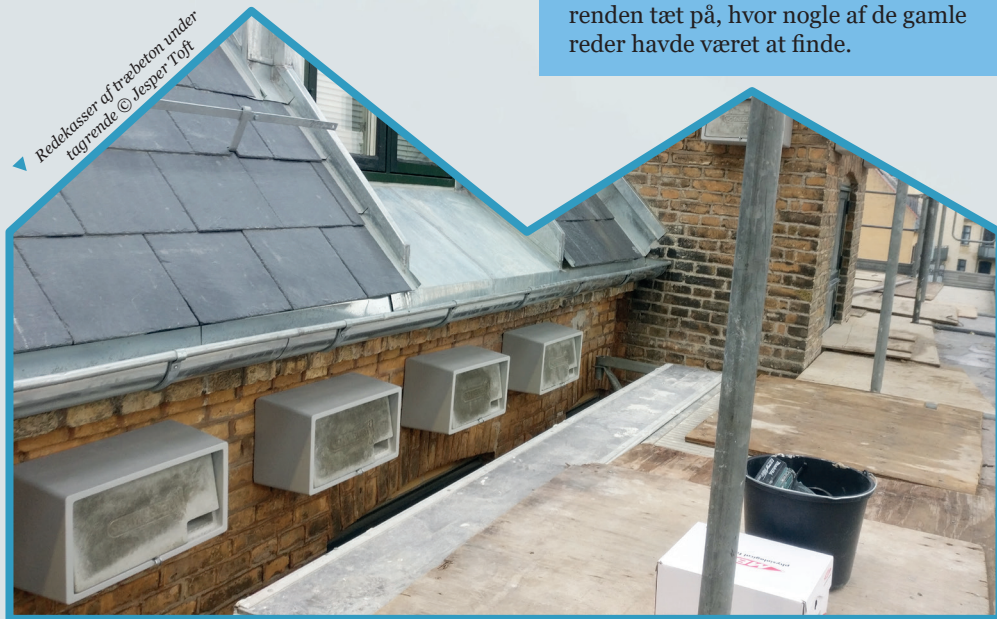
*Løsningen* blev at opsatte 8 redekasser af træbeton - Schwegler 16S - (der i øvrigt har en spærre, så støre ikke kan komme ind i den) lige under tagrenden tæt på, hvor nogle af de gamle reder havde været at finde.

▼ Redekasser af træbeton © Jesper Toft

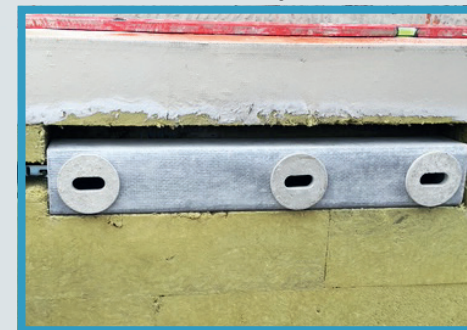
*Løsningen* blev 2 redekasser (med 3 redemuligheder i hver) fra Schwegler (17A), der er specielt beregnet til bl.a. til det formål. Hver redekasse havde 3 flyvehuller specielt bestilt med et flyvehul på 3 x 6,5 mm, da flyvehullet på standardredkassen er for stort og derfor giver adgang for flere fuglearter.

*Montering:* I byggeprocessen blev de to redekasser først monteret på de anviste steder, så blev der opsat facadebatts på gavlen og omkring redekasserne og så kunne der blive pudset. Kun flyvehullerne med ringen omkring blev synligt. Flyvehullerne blev beskyttet af klude under pudningen for at undgå at der kom puds ind i redekasserne eller i flyvehullet, så det blev mindre. Til sidst blev gavlen malet i den ønskede farve, men ikke flyvehullerne med ringen omkring.

▼ Speciel redekasse monteret på facaden med facadebatts omkring © Rune T. Olsen

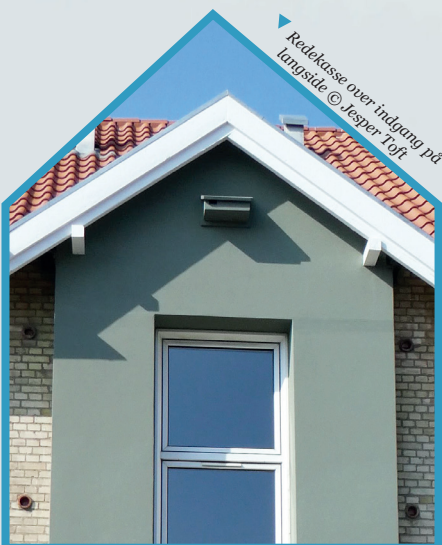
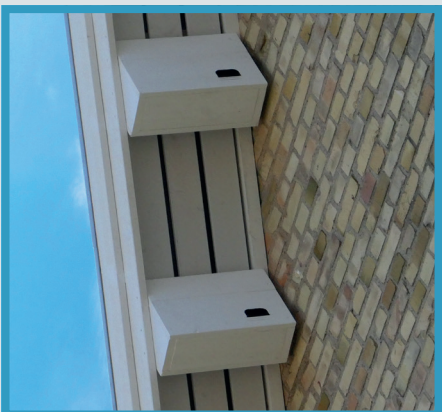
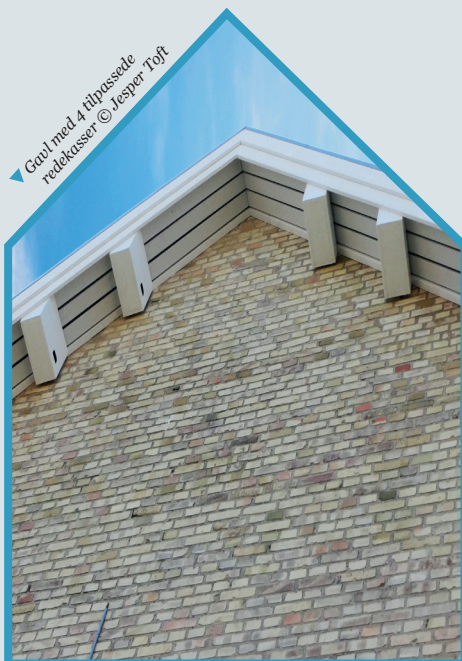
Løsningen blev at konstruere redekasser af douglas så tæt som muligt på de oprindelige redepladser lige under tagudhængen med flyvehullet så tæt på facaden som muligt samtidig med at de passede arkitektonisk ind i gavlene. Redekasserne blev malet hvide, da flere af dem måtte placeres mod syd.

Der blev også monteret 35 redekasser af træbeton - Vivarapro GZ 10 - på langsiderne, som blev malet grønne, samme farve som facaden.

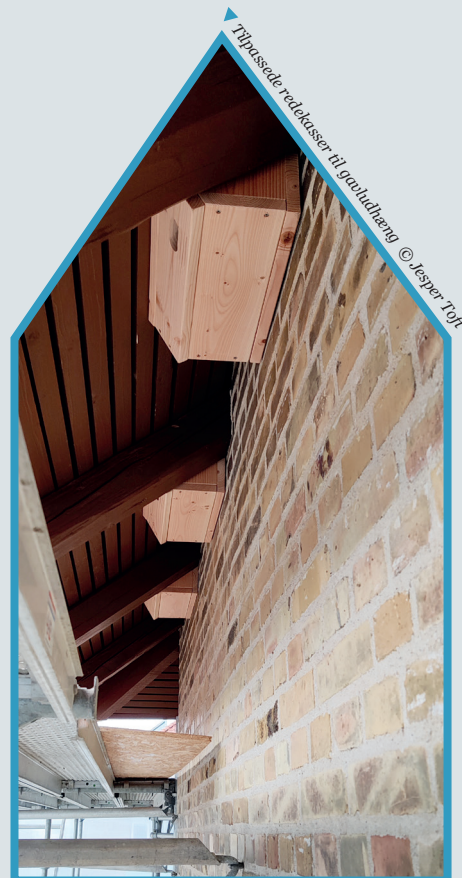
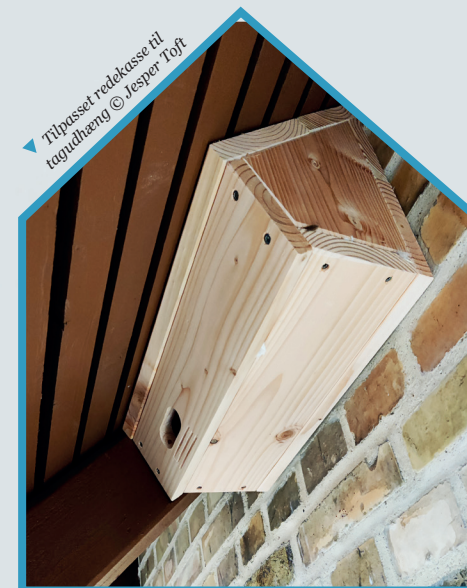
Løsningen blev redekasser af douglas specielt bygget til at sidde tæt under tagudhængen og derfor med udhængets vinkel. På den måde blev det muligt at efterligne de oprindelige reders placering, så det er nemt for mursejlerne af finde dem.
